日刊 産業新聞

サビた係船環

衣川製鎖工業・衣川良介社長

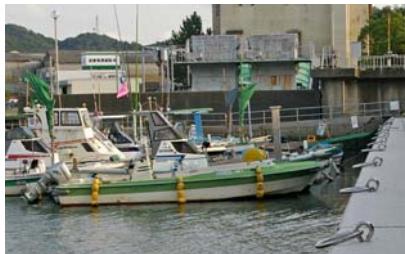
(2)鳥羽漁港のサビた磁石
につけている

漁港へ行き係船環を見ました。入り口から10数個の係船環が岸壁に並んでいます。一番手前の係船環は赤サビが一杯発生しています。2番目はそれほどではありません

しかし、私の見た鳥羽漁港の係船環はアーテク溶接のものとすると、不思議なことです(写真③)。係船環の品質には問題のある商品も含まれてあります。姫路市家島町の岸壁に設置された係船環を見たとき、リング部が無くなり足部だけがコンクリート上に出ているのが数個見つけました。
