## 『 錆びない鉄には穴があく 』

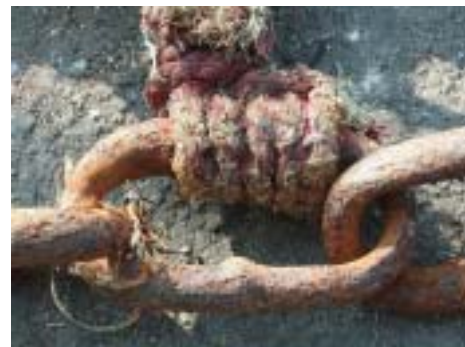
写真1 鉄メッキ品

鉄とステンレスの錆び方は全く異なっています。鉄の錆びは全面に発生し、木の皮が剥がれるようにポロポロと落ちてゆきます。下の写真は定置網で使われている錘（おもり）用のチェーンです、使用期間は10年（ただし1年間に3ヶ月使用）それに対してステンレスは一部分のみ腐食が進行します。孔食が代表的なものの一つです。写真2は3ヶ月使用後、陸上保存、翌年の春に発見された孔食。不動態（ふどうたい）化した表面の一部の被膜が破れるとその部分だけドンドン腐食されます。他の部分が正常なままのため、材質が違うとか、加工方法が悪いとか、クレームの対象になります。しかし使用環境が悪いと必ず発生します。そのため、使用状況を確認しながら、最適の材質と製造方法を選定し、お客様の満足を得てゆきたいものです。

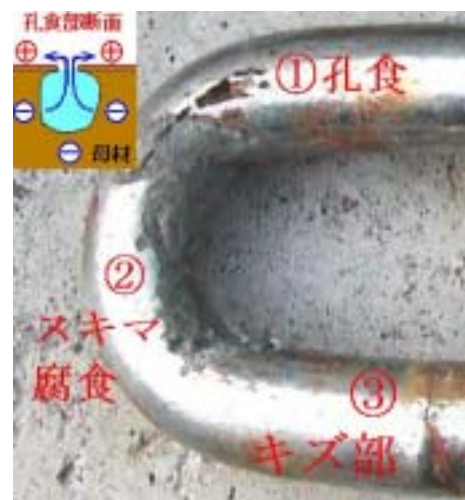
写真2 SUS304

孔食が発生しやすい場所は、曲げ加工をした部分や打撃を加え応力の残った部分や溶接などによる熱影響を受けた部分、大きな荷重のかかった近傍などです。特に海水近くで使われるステンレス（SUS304やSUS316）は要注意です。
