衣川 正介

『ステンレス係船環』

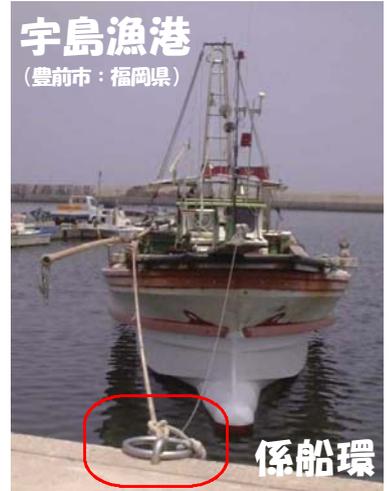
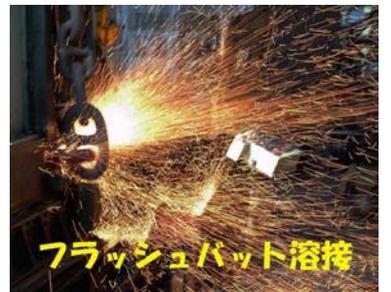
ステンレス係船環（けいせんかん）、皆様には聞き慣れない言葉でしょう。漁港にゆくと岸壁に設置されている丸い輪にロープが結び付けられているのをご覧になったことがあると思います。その丸い輪が係船環なのです。岸壁に埋め込まれた足にリンクがついています。現在ステンレス係船環に使われている材料は SUS 304です。

弊社がこの商品に着目したのは昭和58年、30年ほど前のことです。フラッシュバット溶接という、アンカーチェーン（船をつないでいる鎖）の製造方法ではステンレス鋼（SUS 304 など）も、しっかりと溶接出来ることを知ったからです。従来の商品はアーク溶接で品質バラツキが多く不良品もあり、岸壁には埋め込まれた足部だけで、溶接されたリンクが無くなっているケースもよく見られます。ステンレス係船環に挑戦すべく丸環の溶接実験開始。チェーンを作る溶接用の素材とは異なり、理論の上では十分に溶接出来るのですが、不良品続出、まれに良品が出来る。『ちゃんと出来るのに、なんで不良品が出来るのか？』と製造現場で作業員達に聞くと『材料にバラツキがある。材料が悪い。・・・』種々の意見続出。不良の原因を細かく調査し、溶接設備を見直し、溶接条件の再検討。色々の工夫の後、良品が安定的に生産出来るようになりました。

販路を開拓し、順調に納品。ところがある時クレーム発生『短い期間でステンレスの係船環が錆びてしまった。』現地を訪問、漁港の係船環が錆びたワイヤーに擦られていることを発見。もらいサビだった事を確認し、無事クレーム解決。また、『サビた！』のクレーム。今回は現場で、設置工事の時にリング部を点溶接をしていたことが判明。しかし、『サビた』というクレームは何度も起こりました。その都度、兵庫県工業試験場に赴き、クレームの状況を説明し、高谷泰之研究員（サビの専門家）に指導を仰ぎました。ステンレス鋼（SUS304）の腐食には色々の種類があり、その原因も種々あることを教わり、過去のクレームに当てはめて考えました。その結果、表面処理、出荷状況等改善できることは全てやってみました。ステンレス鋼に詳しくなったのはその時の経験と、それ以降の調査・研究です。しかし、『ステンレス鋼はサビない』と思っておられる方々が今も多いことに驚きを感じると共に使用状況によっては極端なサビを発生することをお知らせし、安全で安心な使用法をお伝えしてゆきたいと考えています。
